Bomen Effect Analyse (BEA) en boombeschermingsplan  
Herontwikkeling Elschotseweg-Hopstraat in Schijndel

BEA-19092025-A

19 september 2025

GV Advies  
Geert Vink (European Tree Technician)  
Middelweg 4  
3281 KH Numansdorp  
info@gvadvies.nl  
06-27119742

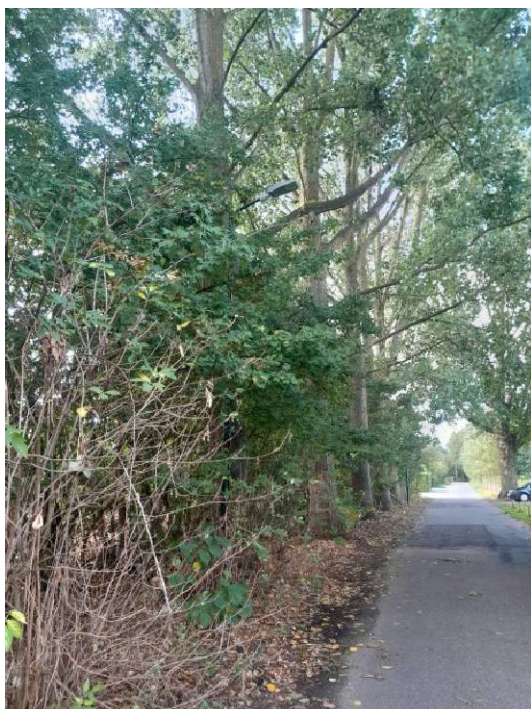
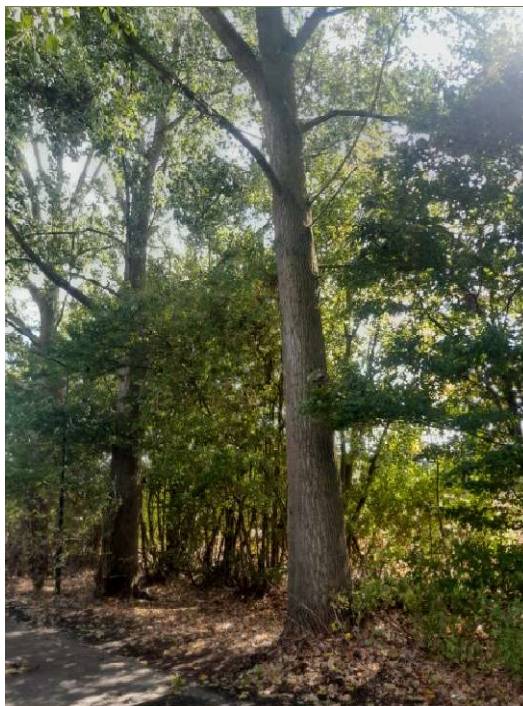
Afbeelding 4. Bomenrij oost-west

Afbeelding 5. Bomenrij west-oost

- De 7 bomen verkeren in een onvoldoende conditie.

Specifiek gekenmerkt door stagnerende groei, uitzakkende gesteltakken, scheutlengte en bladbezetting.

De bomen hebben een voldoende bladbezetting en laten beginnende indicaties van conditioneel verlies zien, zoals kortere groeischeuten en scheutvorming in de binnenkroon. Het kroonvolume van deze bomen zal desondanks jaarlijks nog toenemen.

Advies is bomen preventief te snoeien waarbij de laagste takken rondom, in de tijdelijke kroon, worden gesnoeid. Dit is boomtechnisch goed mogelijk en voorkomt onverhoopte takbeschadigingen. Aan gebouwszijde kan de kroon boven toekomstige goothoogte worden gebracht om toekomstige schade aan gevel te voorkomen. De snoei compenseert daarbij eventuele mate van enig wortelverlies als gevolg van de voorgenomen werkzaamheden.

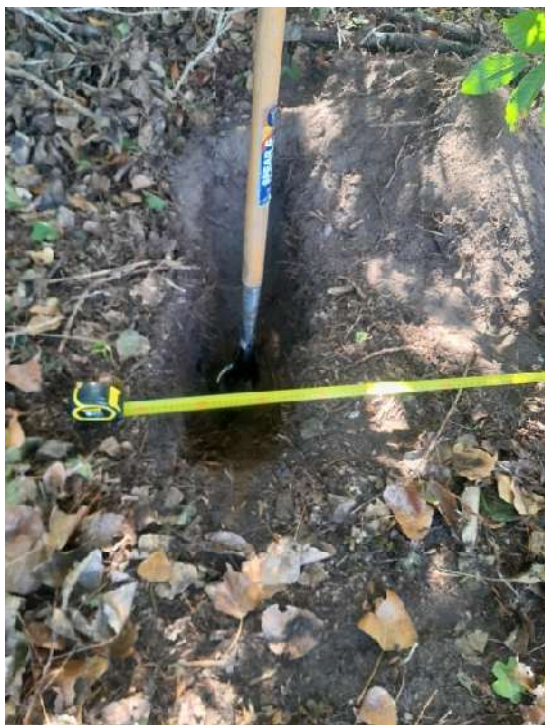
Afbeelding 7. Proefsleuf plangebied

De voornaamste waarneming bij de proefsleuven betreft de beperkte aanwezigheid van beworteling. De aanwezige wortels zijn <2 cm. in diameter en voor zover aangetroffen zeer oppervlakkig. De oppervlakkige beworteling komt naar alle waarschijnlijkheid voort uit de aanwezige laag van blad en houtcompost die in de bosstrook onder de bomen aanwezig is. De grondwaterstand (GHG) is wat de afwezigheid van oppervlakkige wortels ter plaatse van de proefsleuf verklaart, evenals de aangrenzende agrarische grond waar overgroot deel van de beworteling zich zal bevinden. Ook is er een oppervlakkige puinlaag aanwezig die beworteling ter plaatse bemoeilijkt.

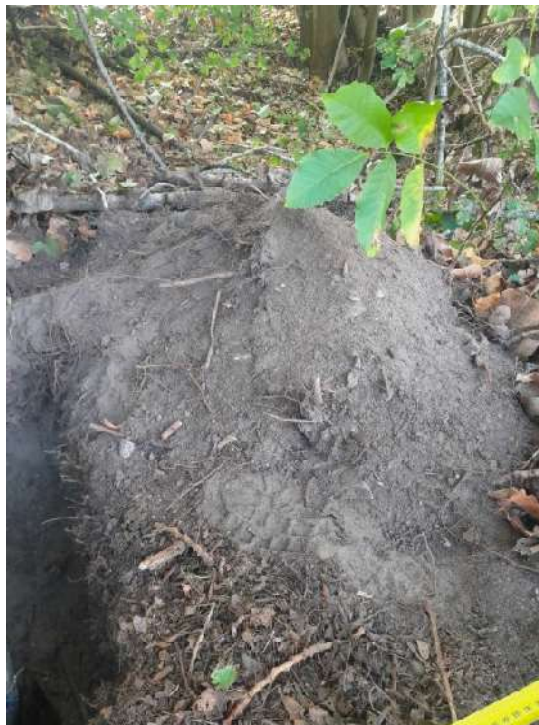
Afbeelding 8. Beworteling proefsleuf

De aangetroffen beworteling is overwegend intensief, fijn. Er zijn geen dikkere wortels (>5 cm. diameter) aangetroffen ter hoogte van projectgebied.

- De aanwezige beworteling dient bij realisatie toekomstige inrit, en daar waar aangetroffen, en dunner dan 5 cm. diameter, recht met een snoeischaar/snoeitang afgeknipt te worden. Dit houdt in dat bij het graven ter hoogte van aanwezige bomen altijd wordt voorgestoken. Wortels dikker dan 5 cm worden met een scherpe zaag, haaks op de groeirichting afgezaagd. Hierdoor blijft het wondoppervlak zo klein mogelijk en wordt de kans op inrotting en/of de vorming van wortelopschot zo veel als mogelijk beperkt. Indien er onverhoopt dikkere beworteling bij de werkzaamheden wordt aangetroffen moet dit in overleg met een boomtechnisch toezichthouder worden verwijderd.

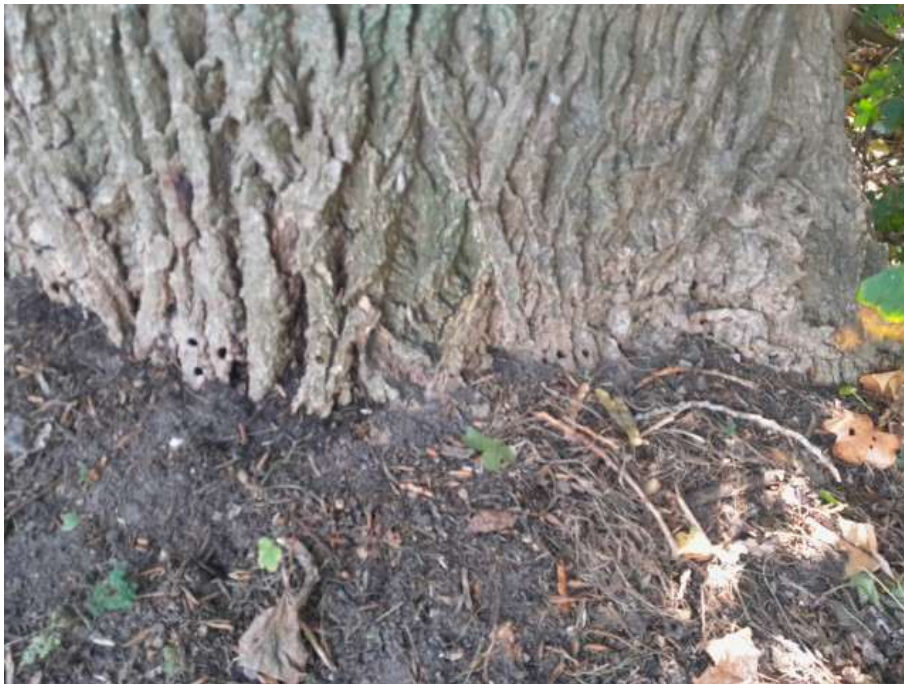
- Geen van de onderzochte bomen heeft holtes in de stam, vruchtlichamen van zwammen of ingerotte wonden.
- Boom 1, 2 en 3 hebben duidelijke aantasting van horzelvlinder op de stamvoet, hier zijn nog geen directe gevolgen van te verwachten.
- Alle bomen hebben snoeiachterstand (grof dood hout, takken in rijprofiel en op korte afstand van lichtmasten).
- Alle bomen hebben vanwege boomsoort en ouderdom last van het uitzakken van gesteltakken en het uitbreken van takken.<sup>2</sup>

Afbeelding 11. Aantasting stamvoet door horzelvlinder (boom 1 t/m 3)

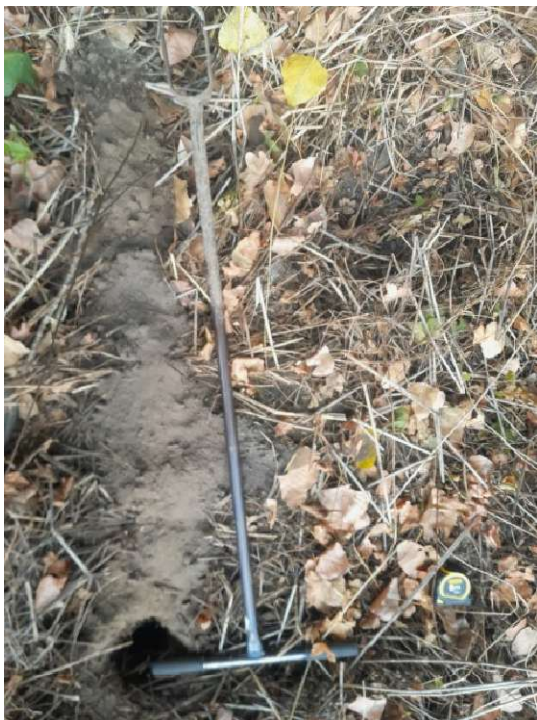
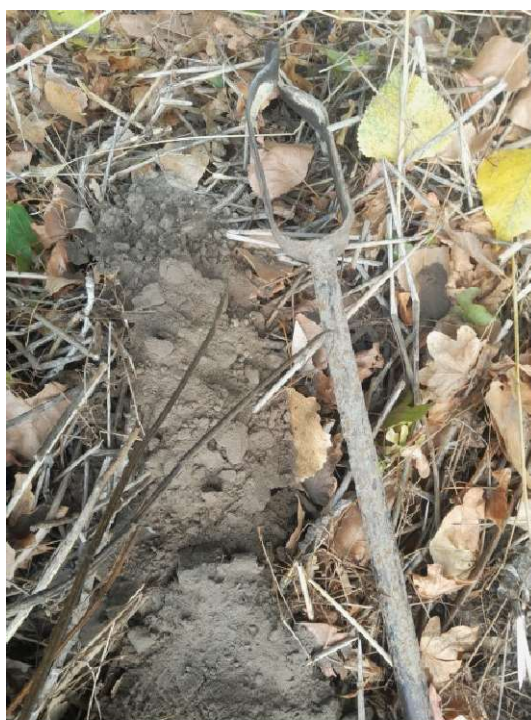
De uitgevoerde grondboringen laten een homogeen, licht humusrijk profiel zien. De verdichting is matig, beworteling is mogelijk tot de gemiddeld hoogste grondwaterstand. De beperkte mate van oppervlakkige verdichting komt naar alle waarschijnlijkheid voort uit het gebruik van aangrenzend akkerland, dit vormt geen grote beperking voor verdere wortelontwikkeling van aanwezige bomen.

Afbeelding 12. Profielboring plangebied

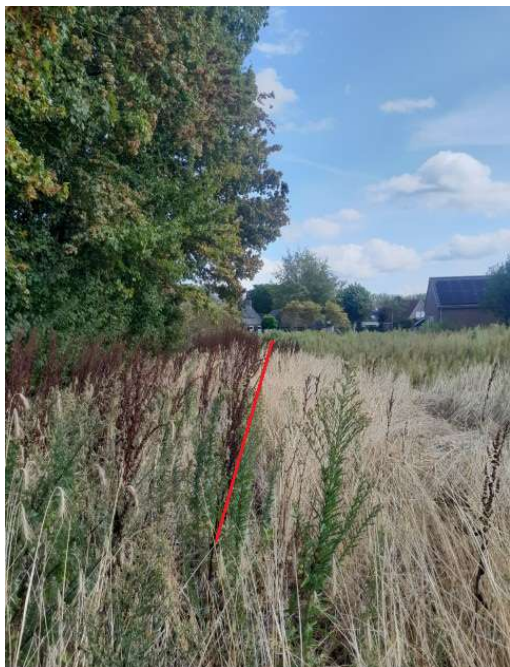
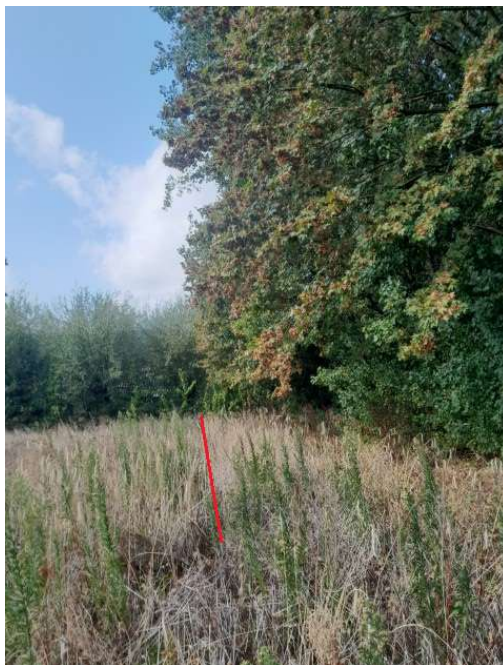
Afbeelding 14. Wortelzone

- De **wortelzone** (kroonprojectie, zie afbeelding 14 en 15, zone op circa 5 meter afstand uit de stam) valt onder de beschermingszone, hierbinnen mag geen materiaal worden opgeslagen en gedurende de bouw dient deze te worden afgeschermd met bouwhekken.

- Fysieke afscherming (hekwerk rondom wortelzone).
- Bodembescherming (rijplaten, beperken verdichting) ter hoogte van de inrit (tussen boom 2 en 3).
- Beperken van graafwerk, minimale verharding of kabels/leidingen in de wortelzone.
- Voorzorgsmaatregelen bij de bouwwerkzaamheden (trillingen, machines, opslag).

Om te voorkomen dat tijdens de bouwwerkzaamheden ongewenste verdichting e/o wortelbeschadiging ontstaat, wordt geadviseerd rondom de bomen ter hoogte van de inrit op 150 cm. rondom de stam de bodem af te schermen met een fysieke barrière. Afscherming kunnen hekken zijn maar ook een houten tijdelijke constructie. Hiermee wordt eventuele verdichting voorkomen en wordt deze zone "Beschermd boomgebied".
