Bomen Effect Analyse (BEA) en boombeschermingsplan  
Herontwikkeling Elschotseweg-Hopstraat in Schijndel

BEA-19092025-A

19 september 2025

GV Advies  
Geert Vink (European Tree Technician)  
Middelweg 4  
3281 KH Numansdorp  
info@gvadvies.nl  
06-27119742

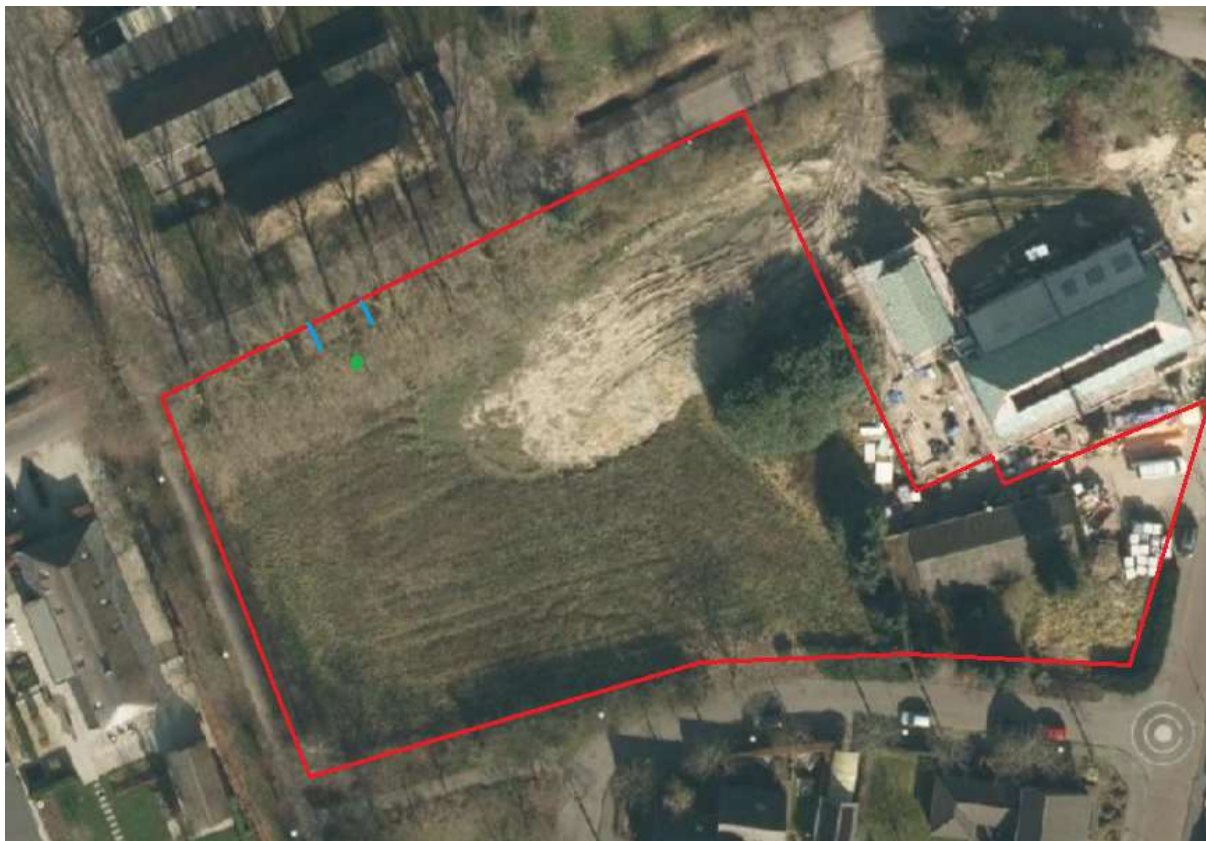
Bij de bomen zijn op twee locaties proefsleuven gegraven en een grondboring verricht. De proefsleuven zijn gegraven om inzicht te verkrijgen in de bodemopbouw, wortelintensiteit en diameter van wortels op de rand van de werkgrens.

Afbeelding 6. Positie proefsleuven (blauw) en grondboring (groen)
